# 注塑成型常见缺陷分析原因

- 01 短射缺胶缺陷分析
- 02 熔接痕缺陷分析
- 03 困气缺陷分析
- 04 产品缩痕缺陷分析
- 05 流痕缺陷分析
- 06 总结与优化原则

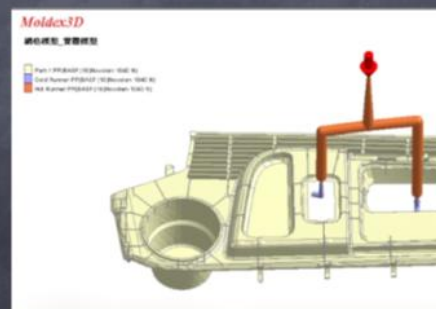
浇口尺寸过小或流道过长增加流动阻力；排气系统不良形成气阻；壁厚突变造成熔体滞留提前冷却。

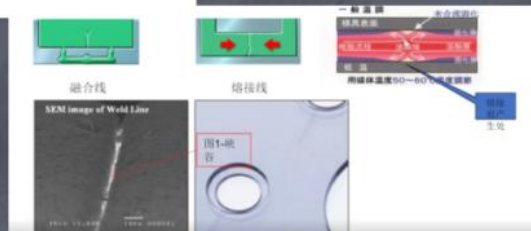
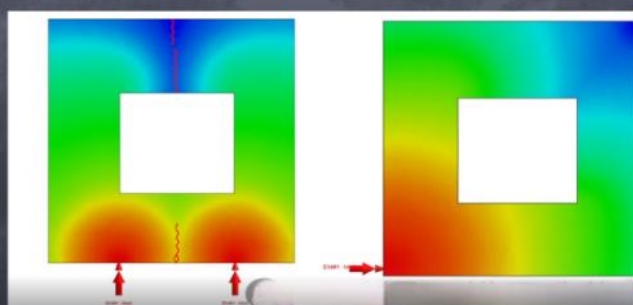
原始结合线在产品的侧边

平移浇口位置使得结合位置在浇口面积较大的角落

表现为制品表面可见的凹陷或色差线（如图2实物图），同时使该区域力学性能（冲击强度、拉伸强度）下降30%-50%，成为应力集中点。

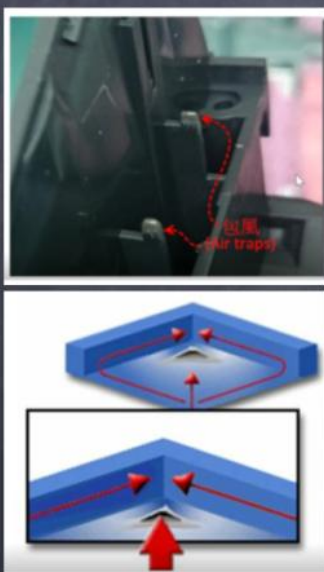
表现为熔体无法完全填充模具末端或边缘区域，形成气穴或烧焦痕迹，通常伴随局部发白或表面凹陷，常见于薄壁件或复杂结构件的拐角处。

熔体在壁厚差异大的区域流动速度不均，导致空气被困在零件中心，形成内部气泡或空洞，可通过X光检测发现，严重时会导致结构强度下降50%以上。

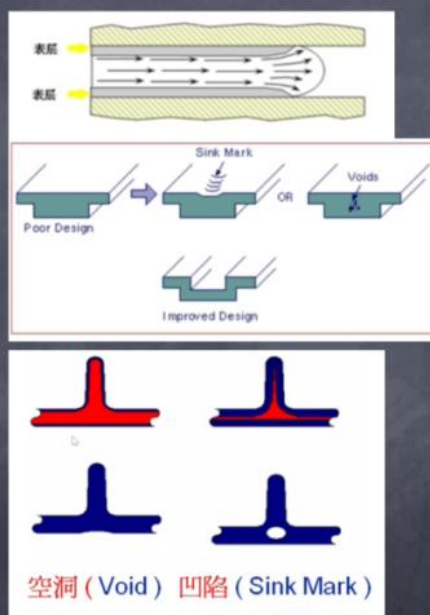
缩痕是指注塑件表面出现的局部凹陷现象，表现为远离浇口位置、厚壁区域或加强筋背面的不规则凹坑，通常伴随光泽差异，影响产品外观和结构强度。

当塑件壁厚不均时，厚壁区域冷却速度慢于薄壁区域，内部收缩应力导致表层材料向内塌陷，形成肉眼可见的沉降斑，严重时可能引发内部真空泡。

常见于BOSS柱背面、肋条交汇处、嵌件周边等料流末端区域，以及制品转角等热量集中部位，凹陷深度通常与壁厚差成正比。

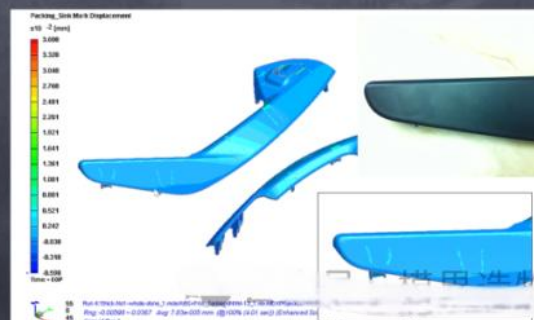
- ✓ 计算并显示可能产生缩痕的区域
- ✓ 量值越大，表示此区域较容易因为收缩以及保压时间不够造成缩痕
- ✓ 藉由增加保压时间，借少肋条尺寸可以降低缩痕产生的机率

Red region shows higher shrinkage percentage on ribs

Corresponding shrinkage to sink indicator

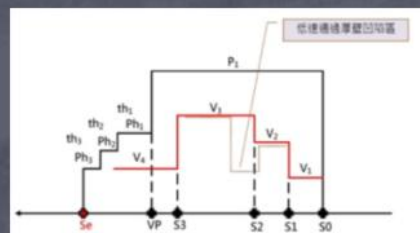
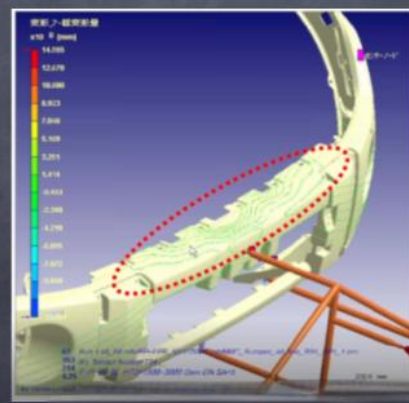
流痕表现为以浇口为中心，熔融树脂流动时因冷却不均形成同心圆状波浪纹路，常见于注塑件表面，影响外观质量。

流动前锋温度过低时，树脂前锋与模具接触后快速固化，形成不连续的冷料层，导致表面出现云雾状或放射状纹路。

保压阶段熔体补充不充分时，浇口附近因收缩不均产生凹陷状流痕，常伴随光泽度差异。

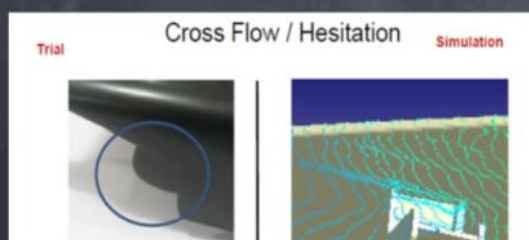
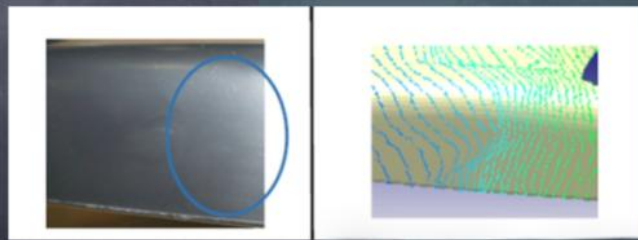
迟滞导致的表面问题
